UNIVERSIDADE FEDERAL DE SERGIPE
CAMPUS LARANJEIRAS
DEPARTAMENTO DE MUSEOLOGIA

**CONSERVAÇÃO PREVENTIVA EM EDIFÍCIOS DE MUSEUS:
ESTUDO DE CASO DO MUSEU DE ARTE SACRA DE
LARANJEIRAS/SE**

Trabalho de Conclusão de Curso
apresentado ao Departamento de
Museologia da Universidade Federal de
Sergipe como requisito parcial para a
obtenção do título de Bacharela em
Museologia.

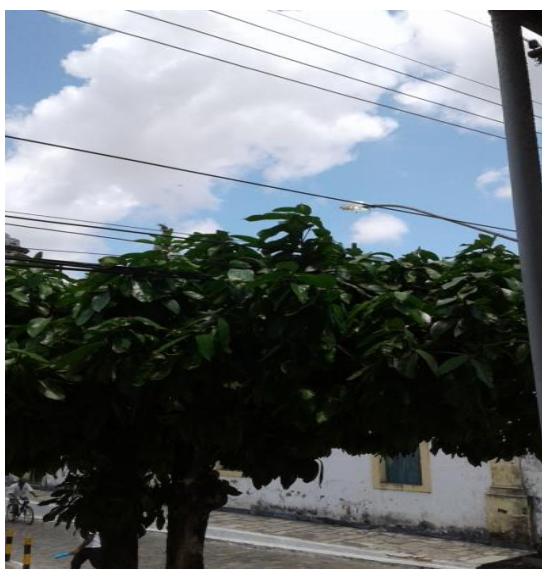
Fig.14: Árvore na frente do museu

As figuras 12 e 13 mostram a presença desses insetos nas árvores próximas e no edifício respectivamente. Além do problema da infestação de cupins das árvores plantada próximas ao museu, ainda temos o risco de incêndio por causa da rede elétrica passando pelos galhos, como mostra a figura 14, oferece riscos para a sua estrutura física do edifício. Os possíveis riscos são, por exemplo, o peso dos galhos causarem um prolongamento inadequado dos fios e ocorrer curto circuito gerando possivelmente um incêndio. Uma solução possível seria a poda regular das árvores.

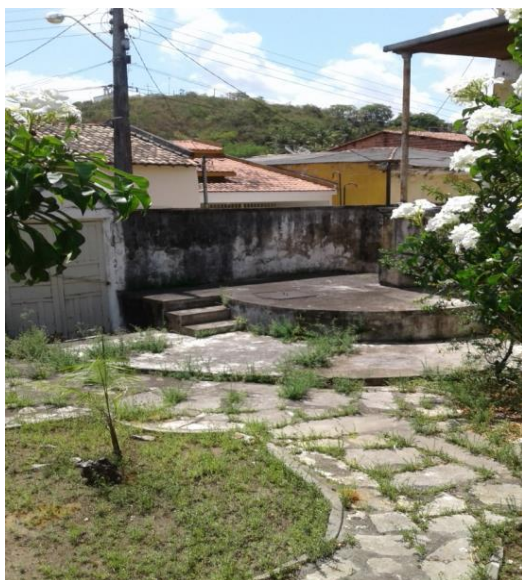
Fig. 20: Região do quintal

Foi encontrado rachaduras no chão do quintal e próximo a reserva técnica, constatando-se a má conservação do solo próximo às cisternas. A vegetação está presente nas fendas, sendo visível o acompanhar o trajeto delas como nas duas figuras abaixo (fig. 20 e 21). É patente a presença de manchas negras, já relatado anteriormente, por toda essa região. Para resolver isso o primeiro passo seria capinar a vegetação existente, depois usar material apropriado para fechar as rachaduras, contudo o ideal seria fazer uma reforma geral em todo quintal. Existe também material não compatível utilizado na construção do

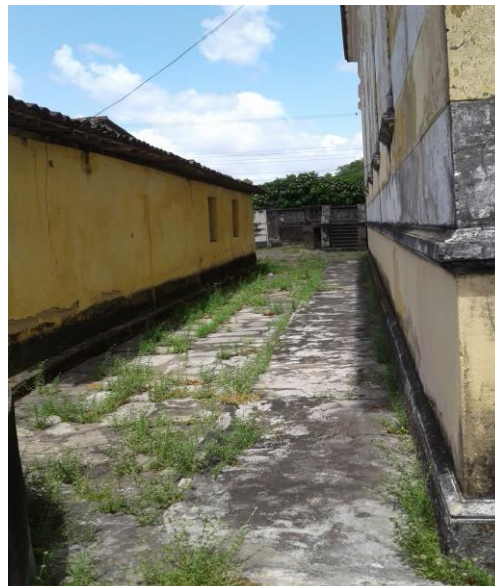
Fig. 21: Vegetação rasteira

A depender do tipo de vegetação, mesmo que em espaço disponível para ela desenvolver-se, a planta pode através de suas raízes buscar água em lugares distantes como banheiros e cozinhas ao qual traz prejuízos a estrutura física do edifício, pois, a destruição torna-se grandiosa (SÃO PAULO, 2000).

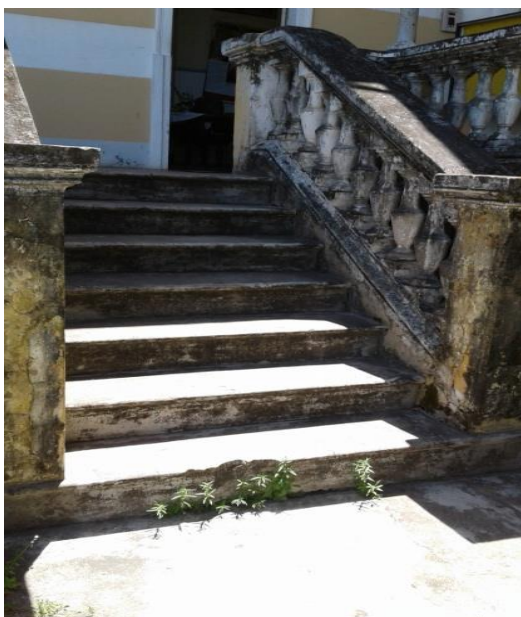
Fig. 28: Escada do jardim

A escada que dá acesso ao jardim possui um degrau quebrado e presença de vegetação, como mostra a figura 28. Para melhorar o acesso e a aparência dessa escada deve-se retirar as plantas e providenciar o conserto do degrau, pois, “as escadas, quando em pedras, são feitas de modo a cada degrau formar um batente biapoado nas alvenarias de fechamento da caixa de escada. Os patamares são lajes de pedra com face lisa para cima que constituem o piso” (SÃO PAULO, 2000, 13).

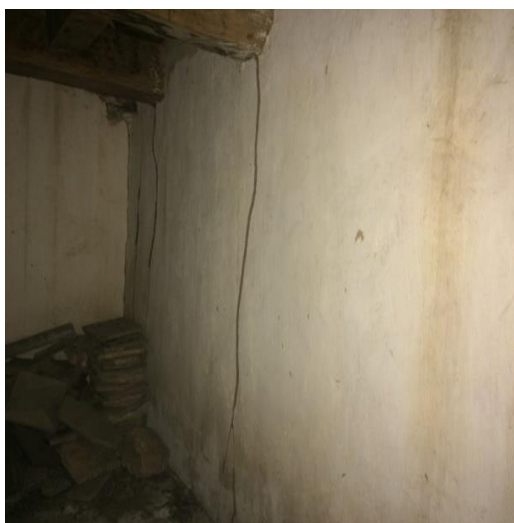
Fig. 30: Cupim na parede do porão

atraem insetos xilófagos. Foi encontrado, por exemplo, caminhos de cupim numa parede do porão que se direccionam para a estrutura de madeira que sustenta o piso do museu, que pode estar enfraquecendo essa estrutura gerando risco de acidentes e desabamento (fig. 30). Além disso, o sistema elétrico está sem a instalação adequada, com fios cortados e desprendidos como se nota nas figuras 29, 31, 32. Para evitar possíveis curtos-circuitos é preciso que se faça uma troca dos fios que se encontram em más condições e evitar a disposição inadequada dos fios.

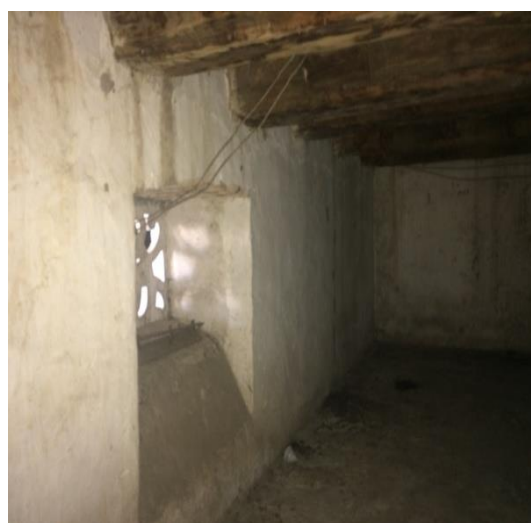
Fig. 31: Fio de energia no porão

Podemos visualizar que o espaço em toda a sua extensão, conhecido como porão é um acúmulo de fungos provocados pela umidade.

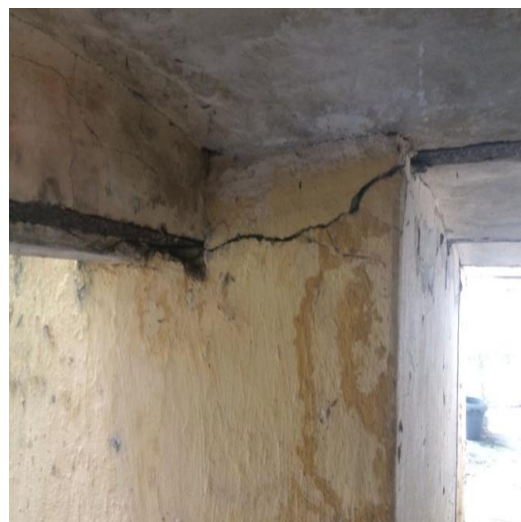
Fig. 34: Rachadura na coluna

Continuando a observar o porão, na sua região externa percebe-se o avanço da corrosão no ferro de sustentação e rachaduras na coluna. No ferro houve desprendimento do material que o protegia da corrosão. Tais degradações podem ser verificadas nas fotos 33, 34, 35 e 36. É importante fazer uma análise do desgaste sofrido na sustentação das colunas e realizar reparos baseados nas necessidades dessa análise observando os critérios do patrimônio histórico.

Estas degradações são resultados de estresses externos ao qual a estrutura como pilares, vigas dentre outros, recebem peso devido a todo o sustento. Todavia, o peso reflete em fissuras que vão aumentando conforme o desgaste da pedra (SÃO PAULO, 2000).

Com as fissuras, há uma facilidade para que a infiltração aumente, tornando o problema ainda maior, permitindo uma visualização de risco do que está ocorrendo, onde deveria ser interditado para fiscalização.

rachaduras. Contudo, para melhor resolução, é preciso contratar uma equipe de profissionais da área de construção civil para fiscalizar e reparar o dano causado.

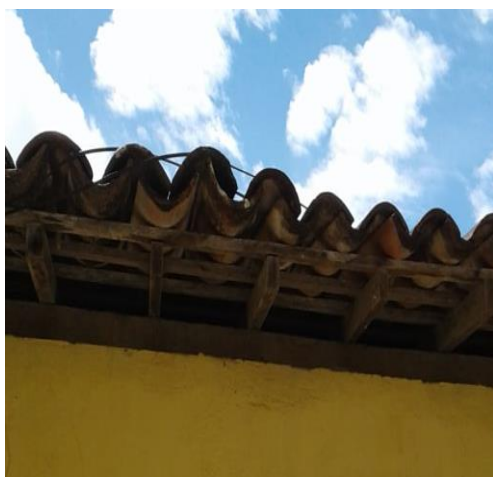
Fig. 48: Telha não amarradas

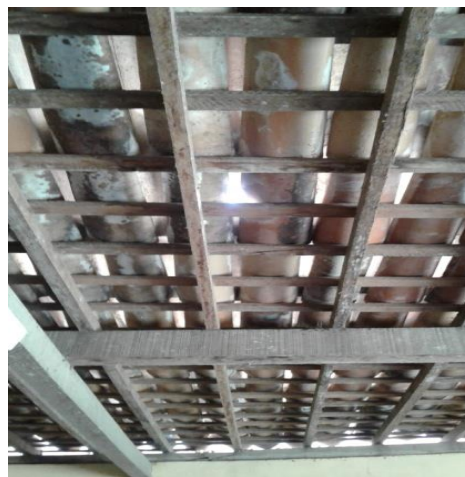
Fig. 49: Buraco no telhado (parte 1)

Qualquer tipo de produto que for escolhido para a conservação da madeira do telhado, deve preencher alguns requisitos que segundo o IPHAN (2009):

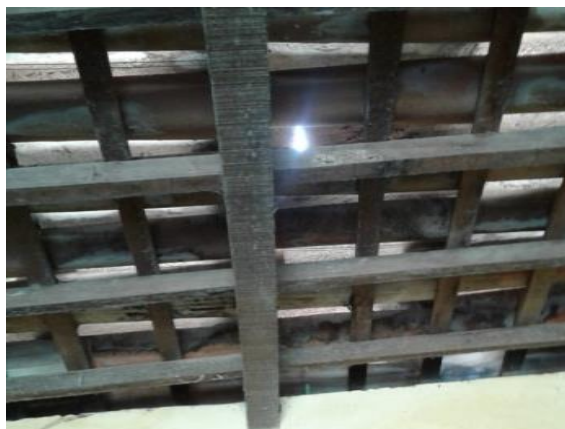
Fig. 50: Buraco no telhado (parte 2)

O espaço dentro de uma instituição museológica adequado para a guarda do acervo é a reserva técnica, porém, a sujeidade causada por problemas no telhado, vista nas imagens 51, 52 e 53, cria um local desfavorável para a conservação preventiva. O procedimento correto seria uma reserva técnica adequada, com mobiliário e invólucros que propiciem o prolongamento da vida dos objetos.

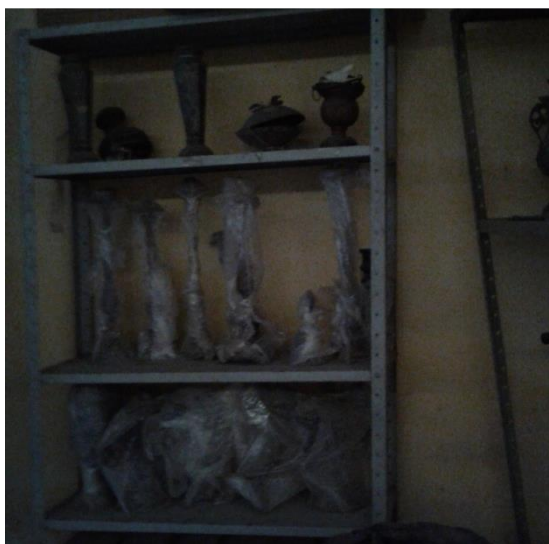
Fig. 53: Parte do acervo embalado de forma adequada

Entretanto, podemos verificar através da figura 53 que objetos nestes materiais muitas vezes não são conservados de forma adequada, uma vez que a vitrine se encontra ao lado de uma janela que existem frestas possibilitando a luz solar e umidade.

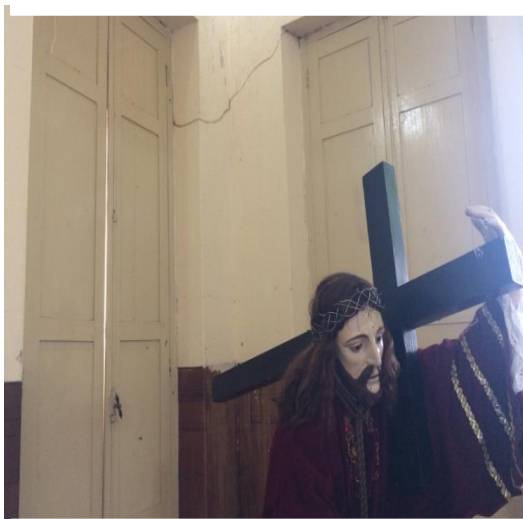
Relacionado as portas, a grande maioria são de madeira de boa qualidade e não se encontram infestadas de cupins. Entretanto, foi avistado que uma das portas da parte interna do museu, localizada na lateral do prédio, se encontra impossibilitada de abrir devido à infestação de cupim e à fechadura quebrada estando prestes a desabar. É necessário providenciar a retirada da porta afetada, na figura 54 e detalhe na 55, por uma nova porta.

Fig. 54: Porta da esquerda emperrada

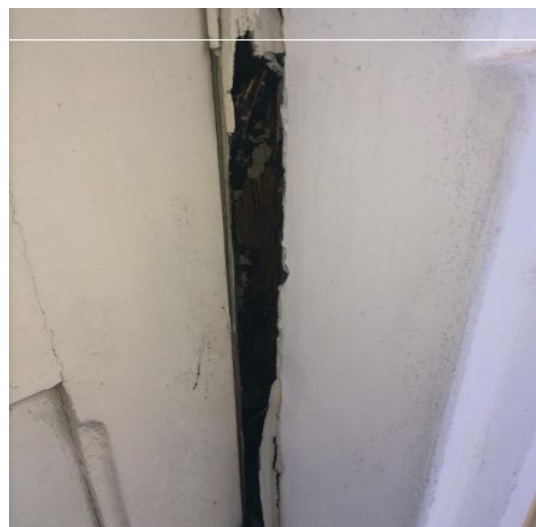
Fig. 55: Detalhe externo do canto da porta com cupim

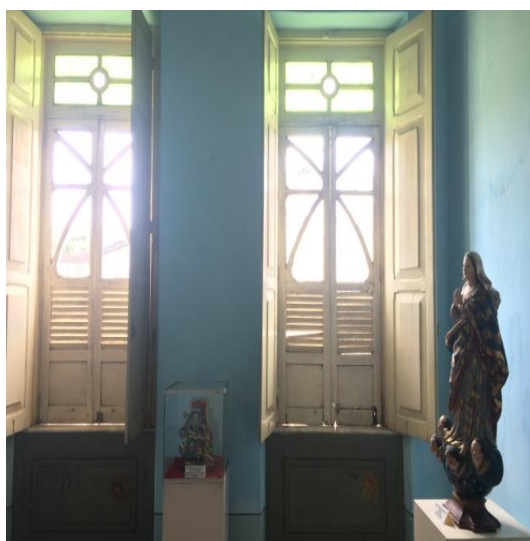
Foi detectado que algumas janelas do interior do museu apresentam desgaste da madeira e desprendimento da pintura sendo possível identificar até podridão da madeira, como pode ser visto na foto 58 e no detalhe mostrado na foto 59. A infestação de cupim também foi um fator que atingiu as janelas, que pode ser observado na figura 60. A possível solução será a substituição das janelas afetadas ou tratamento de descupinização e de fungos.

Fig. 58: Exemplo de janela desgastada

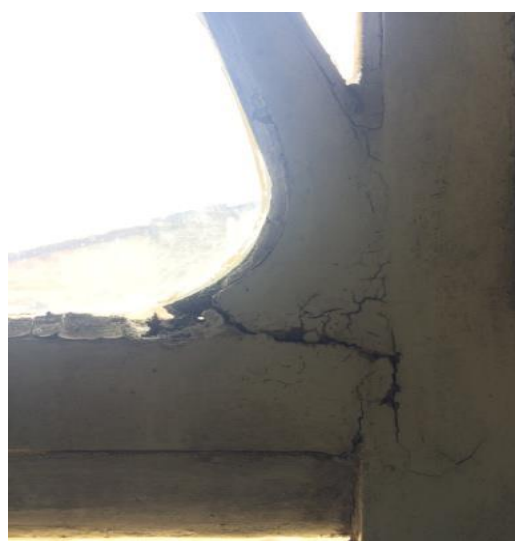
Fig. 59: Detalhe da figura 57

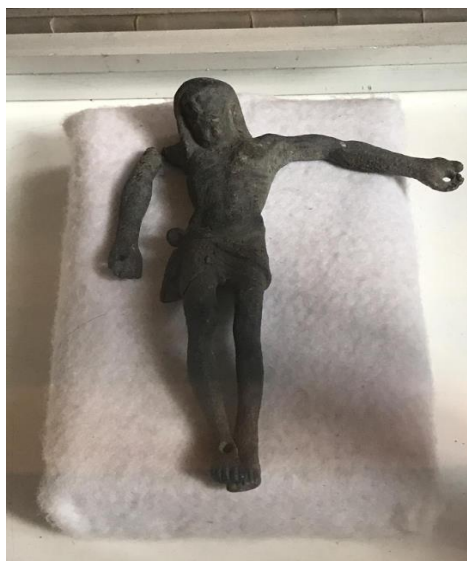
Fig. 76: Cristo de chumbo

Nas salas do museu há peças muito valiosas em termos simbólicos para a colonização do Brasil. Por exemplo, o Cristo de chumbo do século XVII que se localiza na sala das alfaías metálicas possui fragilidade inerente ao material e por ser proveniente de um naufrágio, contudo, não está em um ambiente favorável à sua conservação, com controle de umidade, temperatura e luminosidade, como claramente se percebe na figura 76. Possivelmente houve um desgaste do antigo material da peça quando já estava musealizada. Outra peça danificada que se encontra no museu é o sacrário, o seu mármore se encontra quebrado em duas partes, como está ilustrado na figura 77. Existe a possibilidade de ter acontecido um mau manuseio com a porta do sacrário.
